Restaurierung

Selbst ist der Mann

Dachdecker

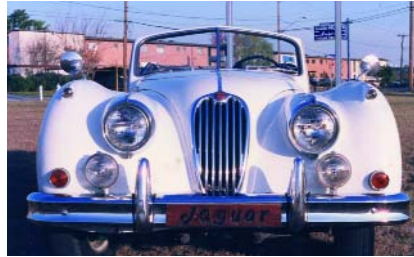
So sah der weiße XK 140 aus, als ihn Erik Juelsen in Oslo abholte.

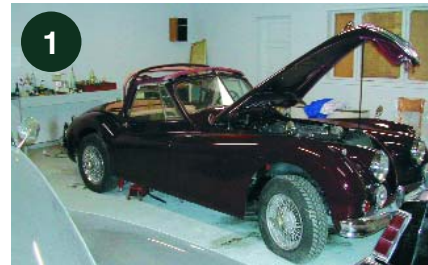
Nachdem alle Holzteile montiert sind und der Verdeckrahmen justiert worden ist, sollte er sowohl in offenem wie geschlossenem Zustand kontrolliert werden (Abbildung 1). Die Seitenfenster sollten dabei geschlossen sein, weil die Passung zwischen Scheibe und Verdeck kritisch sein kann. Planen Sie viel Zeit ein und denken Sie daran, dass dies die letzte Gelegenheit einer Anpassung ist.

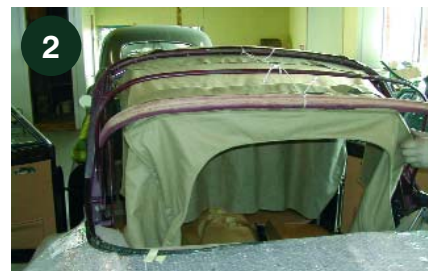
Der erste Schritt des Einbaus ist nun, die Rahmenhölzer und das Innenfutter zusammenzuführen. Die Nähte des Innenfutters sollten immer unter den Spiegeln liegen, was man einfach mit einem Stück Kordel abmessen und so die einzelnen Holzleisten während der Montage in der richtigen Position halten kann (Abb. 2).

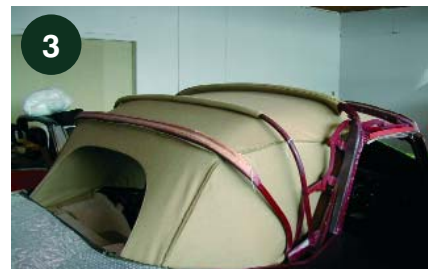
Vorne sollte der Stoff um die vorderste Holzleiste nach oben gezogen werden und dort provisorisch in Position gehalten werden; hinten analog an der letzten Leiste. Nun wird kontrolliert, ob alle Nähte gerade verlaufen und keine Falten oder Kniffe im Stoff vorhanden sind, bevor man sich daran macht, das Innenfutter endgültig zu fixieren (Abb. 3).

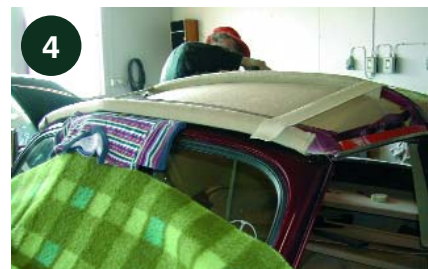
Nachdem das Innenfutter fertig ist, sollten die beiden Längsgurte montiert werden. Die Gurte sollten vorne am Verdeckrahmen und hinten an der Karosserie befestigt werden (Abb. 4). Die Gurte sollten in geschlossenem Zustand gut gestrafft sein, damit sie auch in Zukunft die richtige Position behalten. Nachdem die Gurte befestigt sind, können die hilfsweise montierten Kordel-Stücke entfernt werden.

Achten Sie unbedingt darauf, dass Sie zwischen der vorderen Kante des Verdecks und dem Windschutzscheiben-Rahmen ein Stück dicken Stoffs legen; hier wird nämlich später ein Stück Gummi zur Abdichtung auf dem Scheibenrahmen befestigt (Abb. 4).

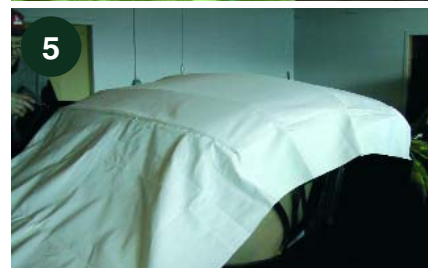
Für die Dämmung des Verdecks belegt man das gesamte Verdeck mit einem Wollmaterial und befestigt es vorne und hinten am Rahmen. Dabei sollte darauf geachtet werden, dass an allen Seiten genügend Material übersteht – die Feinarbeit kommt später (Abb. 5).

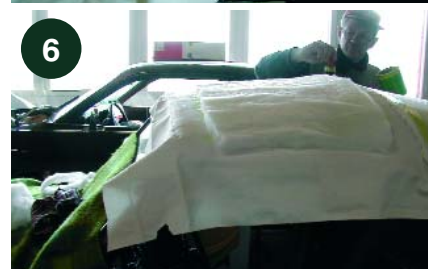
Das Dämm-Material bestand früher aus Pferdehaar, heute gibt es dafür bessere Materialien. Man sollte eine Dicke von einem bis 1,3 Zentimeter verwenden. Zwischen den einzelnen Rahmen werden die vorher auf Passung geschnittenen

Teile in Position gebracht und dann festgeklebt (Abb. 6).

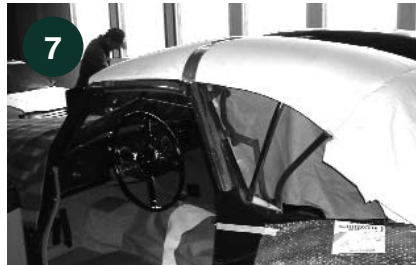
Wenn alle Zwischenräume ausgefüllt sind, wird noch eine weitere Lage darauf gelegt, die in diesem Fall aus einem Stück besteht, das von vorne bis hinten reicht. Auf diese doppellagige Dämmung kommt schließlich noch ein Wollmaterial (Abb. 7).

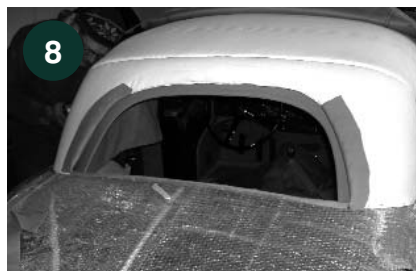
Die beiden Schichten sollten abschließend zusammengenäht werden, um die richtige Position auch in Zukunft sicher zu stellen. Wie in Abbildung 8 gezeigt, werden die seitlich überstehenden Reste des Futters so zusammengenäht, dass sie eine Rundung ergeben, die sich an die Karosserielinie anschmiegt. Dieselbe Prozedur sollte rund um das Heckfenster erfolgen. Achten Sie darauf, dass die äußeren Kanten etwa vier Zentimeter über das Futter hinausreichen, da man dieses sonst durch das Heckfenster sehen kann. Wie man in Abbildung 8 gut erkennen kann, ist die Dichtkante rund um das Heckfenster mit dem Stoff des Innenhimmels überzogen. Dadurch wird vermieden, dass man das weiße Füllmaterial sehen kann.

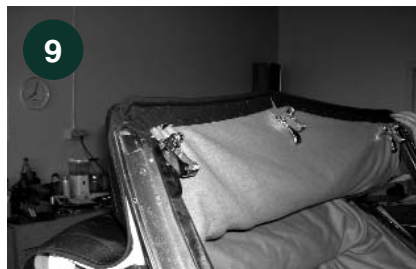
Sind die Fütterung und der Innenhimmel fertig, ist es an der Zeit, die äußere Hülle des Verdecks in Angriff zu nehmen. Zunächst muss es in die richtige Position gebracht und provisorisch befestigt (vernäht) werden. Nach dieser Kontrolle kann mit dem Tackern begonnen werden,

wobei dies zuerst vorne und von unten erfolgen sollte (Abb. 9).

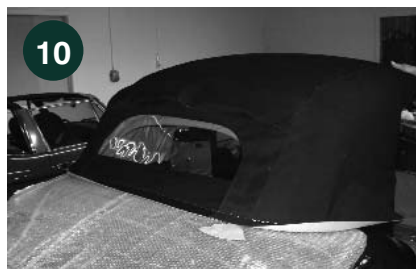
Als nächster Schritt steht die Befestigung des Verdecks am hinteren Ende an, indem die Klammern in die Holzprofile geschossen werden, die längs der Karosserie verlaufen (Abb. 10). Während der Montage des Verdecks sollte man grundsätzlich zu zweit sein, denn das gleichzeitige Spannen und Befestigen ist eine sehr schwierige Arbeit.

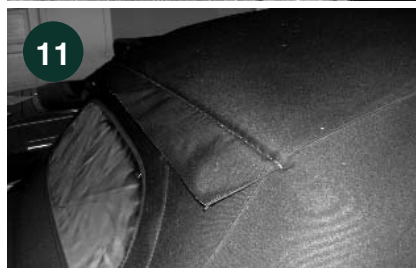
Nachdem das Verdeck vorne und hinten befestigt wurde, gibt es nur noch eine einzige weitere Stelle, die das Ganze hält: Am hinteren Ende des Gestells befindet sich ein starkes Holzprofil in U-Form, an dem der Stoff mittels Klammern befestigt wird. Der Verdeckstoff muss dabei so stark wie möglich gespannt werden, um ein gutes Resultat zu erzielen (Abb. 11).
