Restaurierung

Selbst ist der Mann

Dachdecker

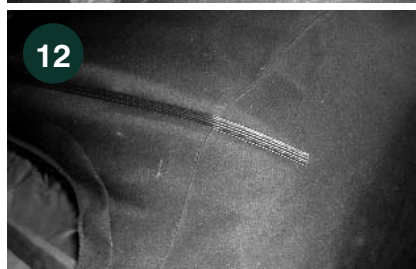
Das Dämm-Material bestand früher aus Pferdehaar, heute gibt es dafür bessere Materialien. Man sollte eine Dicke von einem bis 1,3 Zentimeter verwenden. Zwischen den einzelnen Rahmen werden die vorher auf Passung geschnittenen

Teile in Position gebracht und dann festgeklebt (Abb. 6).
